## Begehungsprotokoll

<b>Projekt:</b>	<b>2016027 – Artenschutzrechtliche Belange beim Abriss des ehemaligen WALDI-Gelände Haßfurt, Langer Rain</b>
<b>Anlass:</b>	<b>Überprüfung auf Lebensstätten streng geschützter Tierarten, insbesondere Gebäude brütender Vogelarten und Gebäude bewohnender Fledermäuse</b>
<b>Datum:</b>	<b>01.09.2016</b>
<b>Weitere Teilnehmer:</b>	<b>Dipl.-Biol. Josline Griese</b>
<b>Ergebnis:</b>	<p><b>Fotos: Übersicht <input checked="" type="checkbox"/> Detail <input checked="" type="checkbox"/></b></p> <p><u>Auftragsinhalt:</u> Vor Beginn des Abrisses der Firmengebäude sollte das Vorkommen bzw. potentielle Lebensstätten (Quartiere, Brutplätze) von Gebäude brütenden Vögeln und Gebäude besiedelnde Fledermäuse geprüft werden.</p> <p><u>Vorgehen:</u> Am 01.09.2016 habe ich gemeinsam mit Dipl.-Biol. Josline Griese die Gebäude innen vom Keller bis zum Dach und außen in Augenschein genommen. Wir haben alle Besiedlungsspuren von Vögeln und Fledermäusen und das potentielle Brutplatz/Quartierangebot erfasst.</p> <p><u>Ergebnisse:</u> Die Innenräume vom Keller/Tiefgarage über die Obergeschosse bis ins Dach sind grundsätzlich als wenig geeignet als Quartiere insbesondere fü

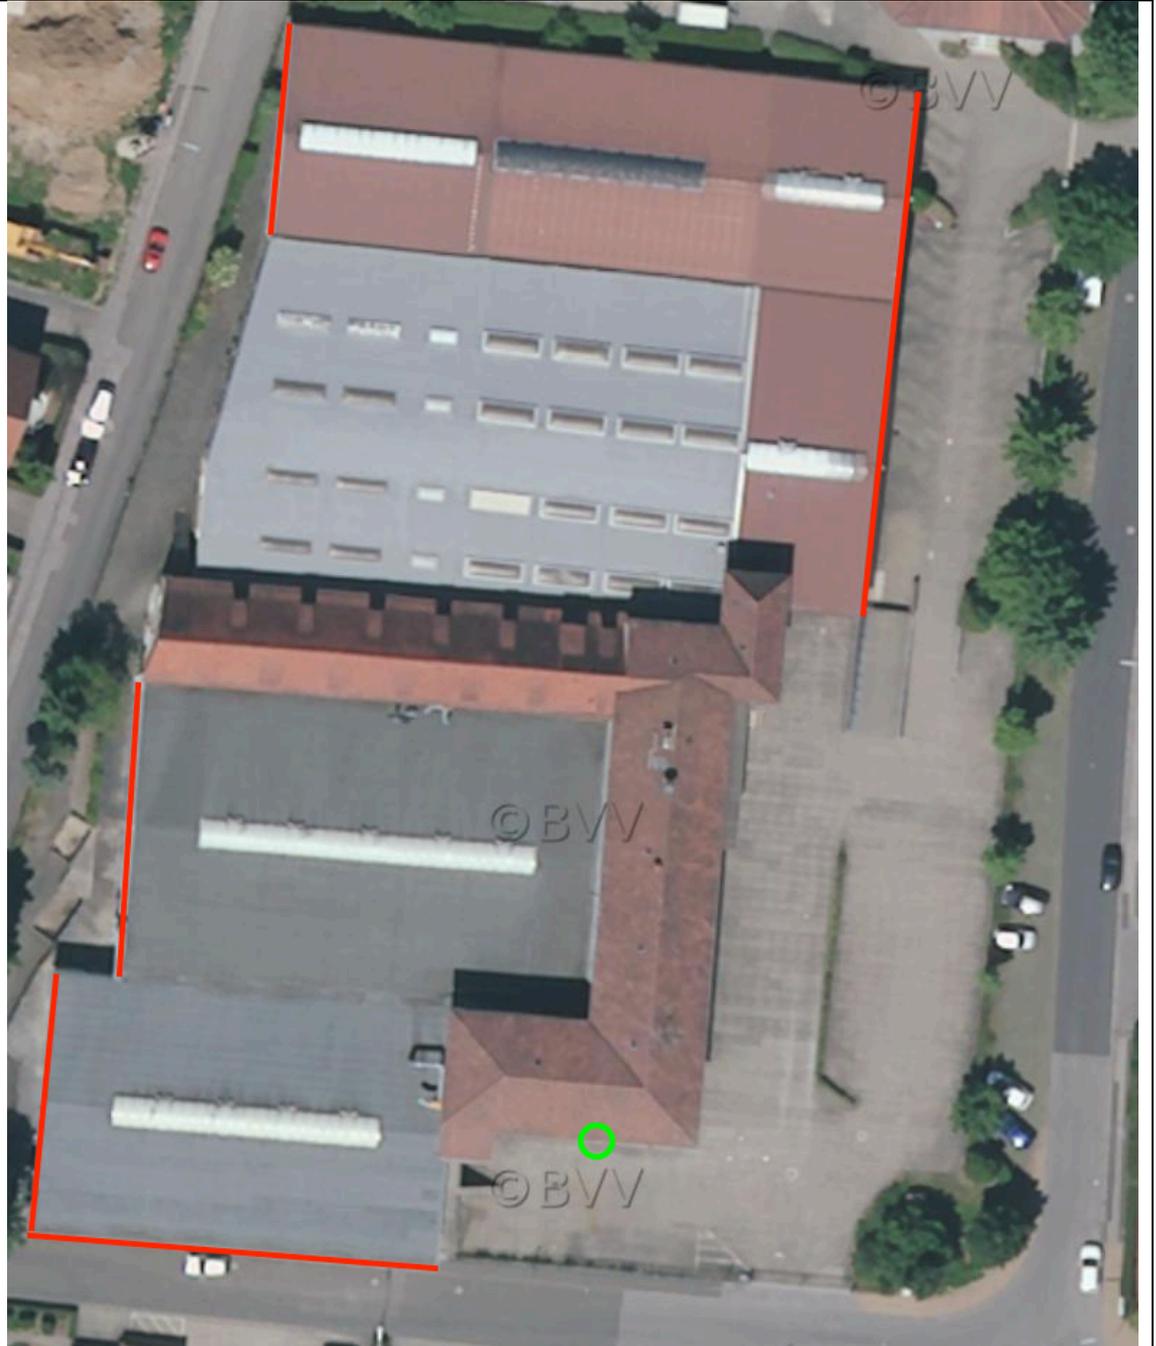
**Abb. 1: WALDI-Gelände Haßfurt: Luftbildübersicht mit Bereichen potentieller Spaltenquartiere (rote Linien) und der Lage des Mehlschwalbennistplatzes (grüner Kreis) (© Bayerische Vermessungsverwaltung 2016 – www.geodaten.bayern.de / CC-BY-3.0DE“)**

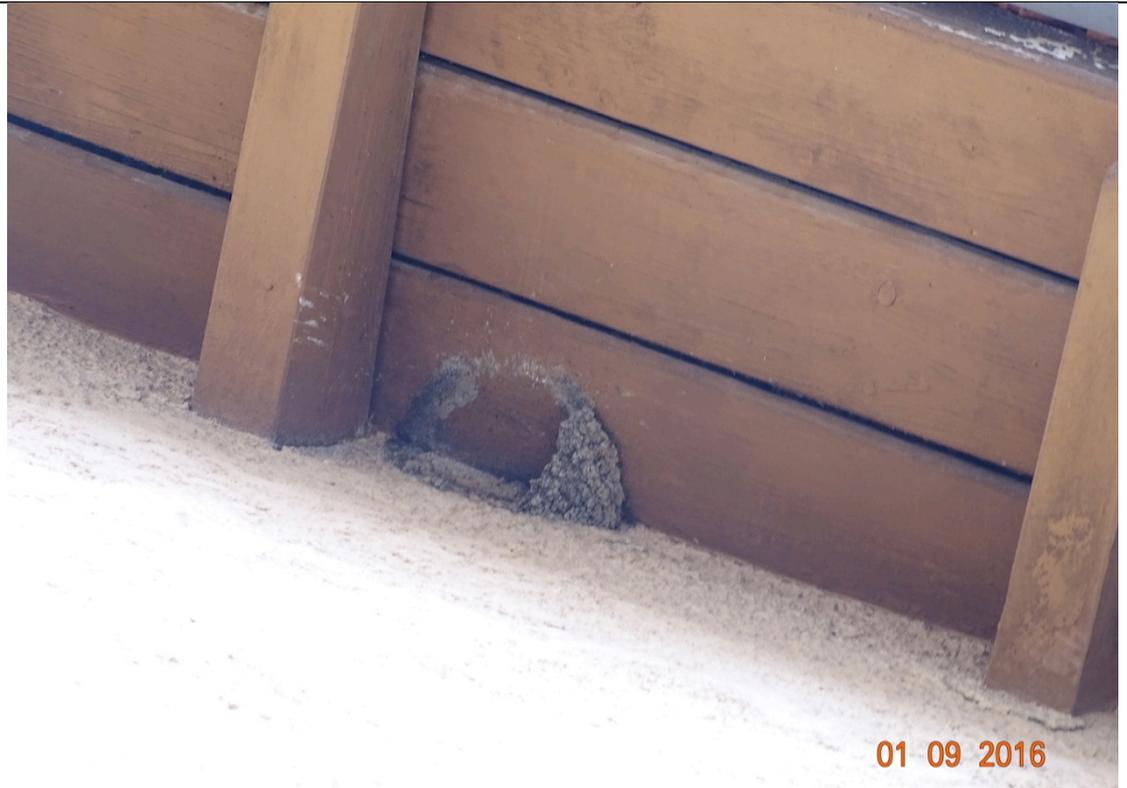
**Abb. 2: WALDI-Gelände Haßfurt: Reste des Mehlschwalbennests**

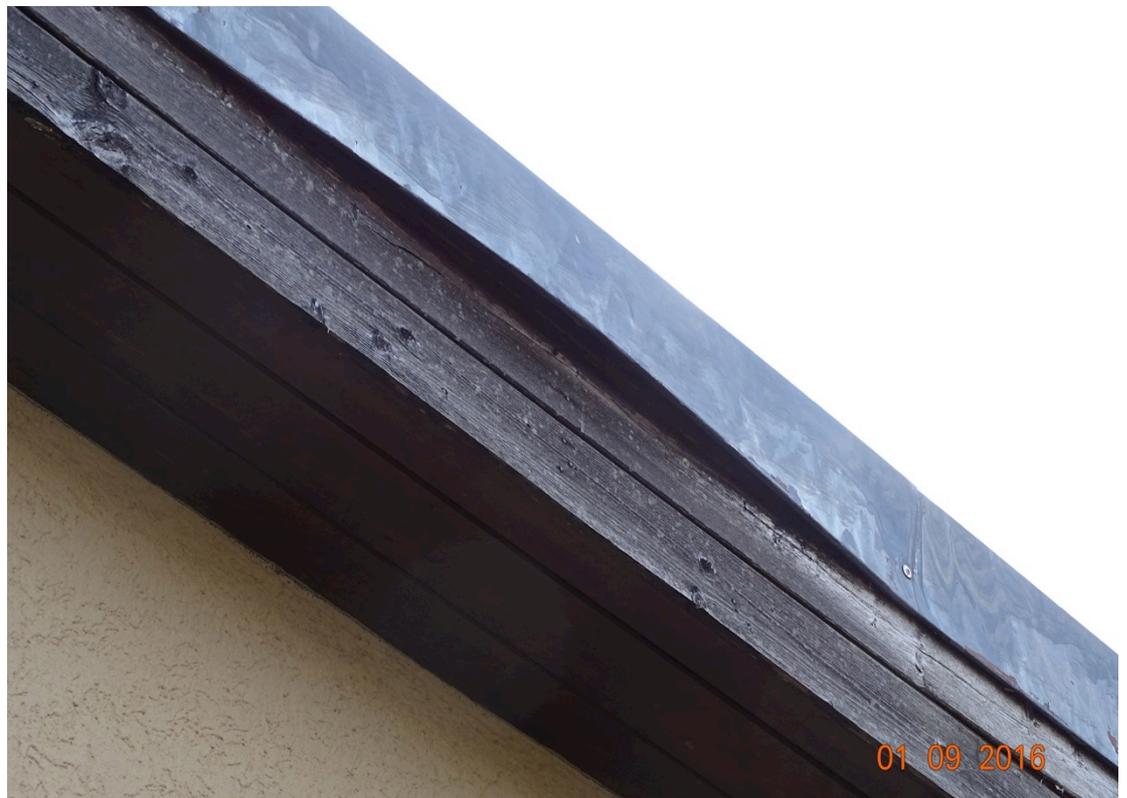
**Abb. 3: WALDI-Gelände Haßfurt: Beispiel für Spaltenquartier an schadhafter Dachverkleidung**

- Die Abriss-Arbeiten im Innern/Entkernung der Gebäude können m. E. ohne weitere ökologische Baubegleitung begonnen werden.
- Am Anfang der Abriss der Gebäude müssen die Bereiche mit potentiellen Spaltenquartieren zuerst vorsichtig geöffnet werden und noch einmal von einer Fachkraft auf Tierbesatz bzw. tatsächliche Quartiere/Brutplätze kontrolliert werden. Sollten Tiere entdeckt werden, die nicht von selbst flüchten und somit gesichert und umgesetzt werden müssen, ist dafür eine artenschutzrechtliche Ausnahmegenehmigung erforderlich, die vom Vorhabensträger bei der Regierung von Unterfranken zu beantragen ist. Bis zur Vorlage der Genehmigung darf in den betroffenen Abschnitten nicht weiter gearbeitet werden.

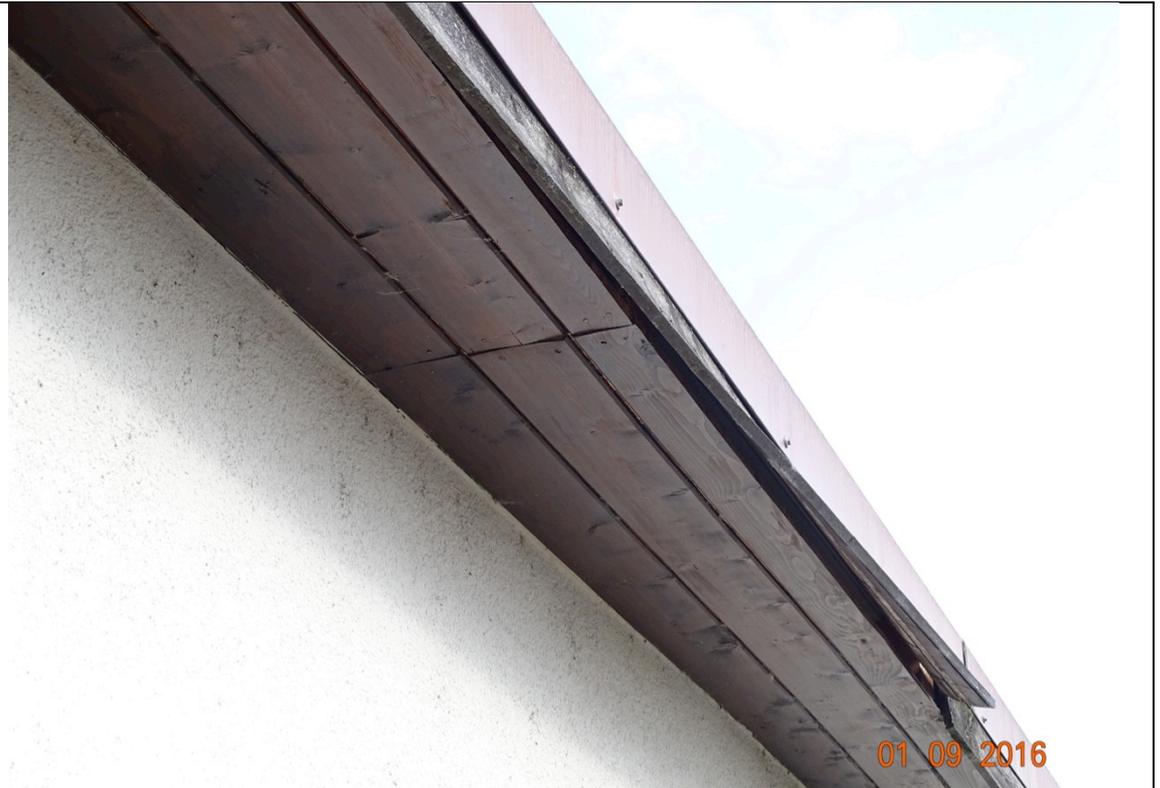
**Abb. 4: WALDI-Gelände Haßfurt: Beispiel für Spaltenquartier an schadhafter Dachverkleidung**

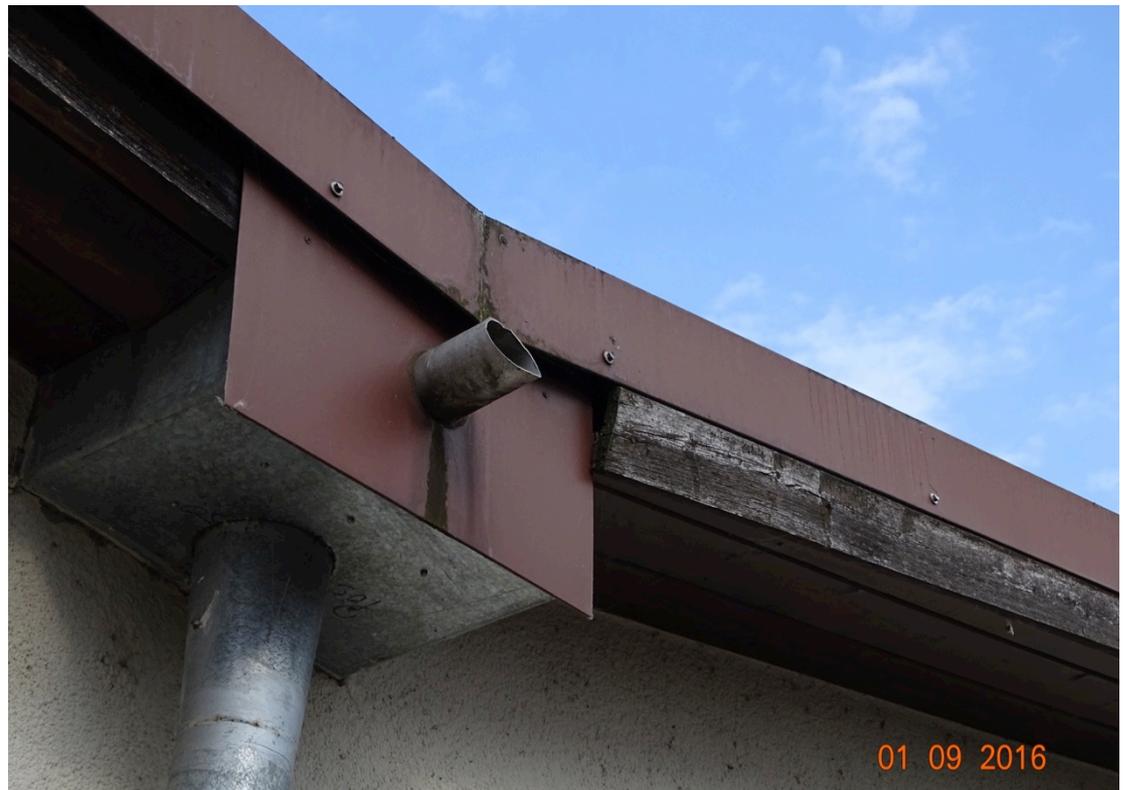
**Abb. 5: WALDI-Gelände Haßfurt: Beispiel für Spaltenquartier an konstruktionsbedingten Spalten der Dachverkleidung**
