Bericht

zur Erarbeitung eines Konzepts "Barrierefreie Gemeinde" der Stadt Haßfurt

ENDFASSUNG

Stand: 14.09. 2017

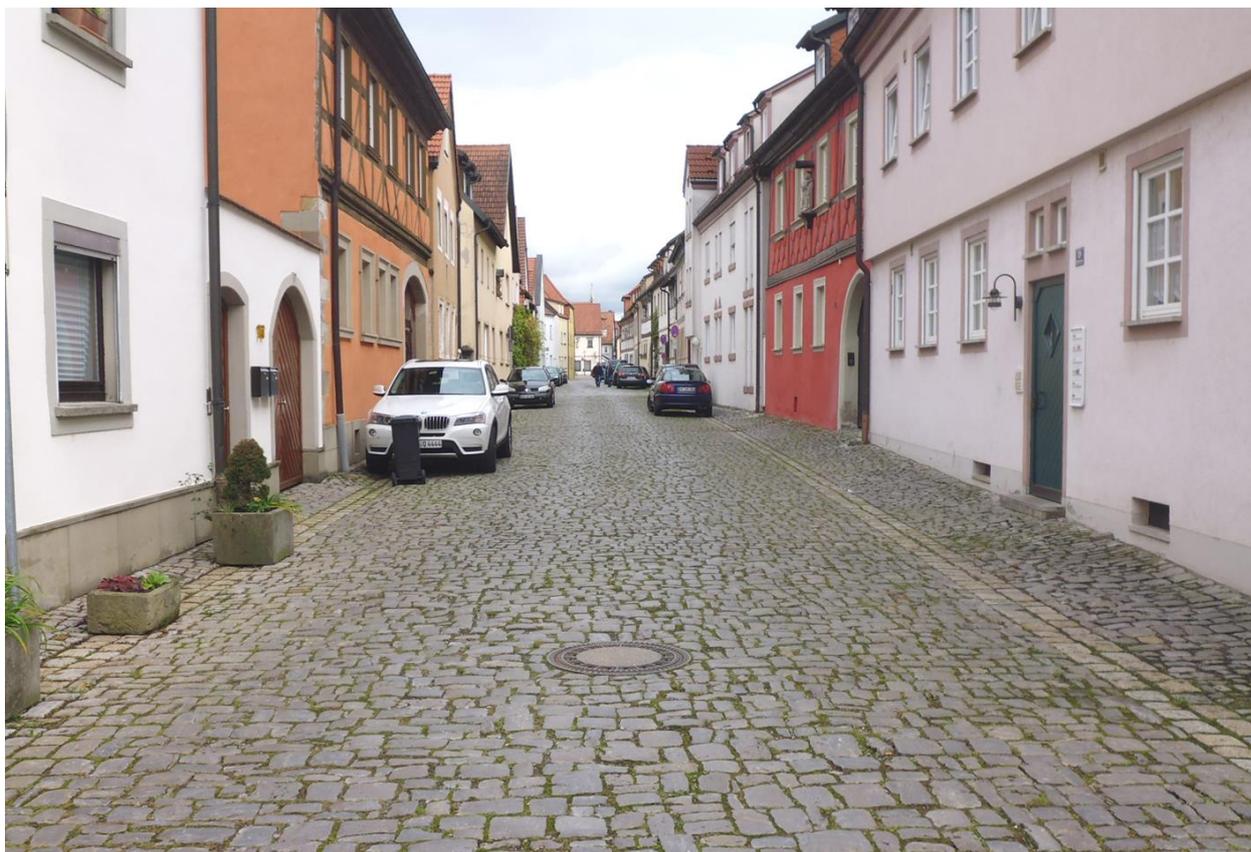
Gestaltung Gassen mit großer Barrierewirkung -

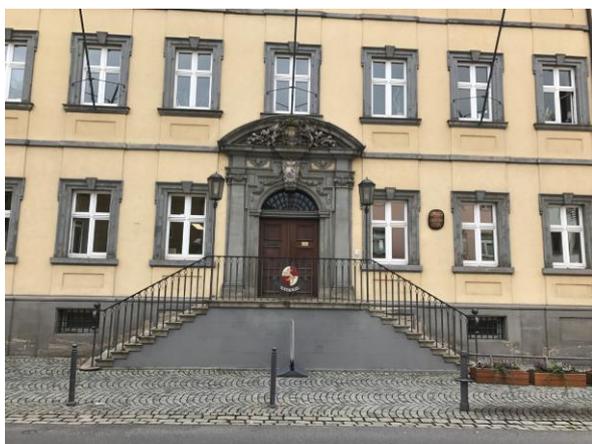
Treppenanlage zur Erschließung Rathaus

Treppenanlage zur Erschließung Post –

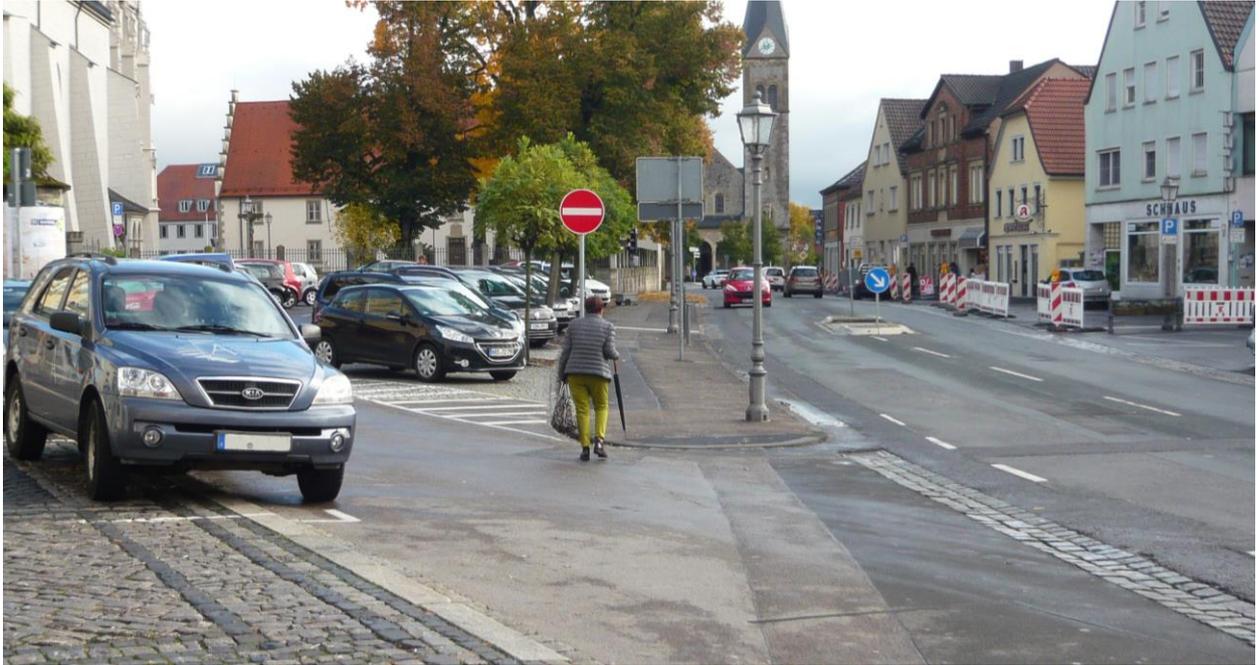
Handlungsschwerpunkt Floriansplatz/OberesTor -

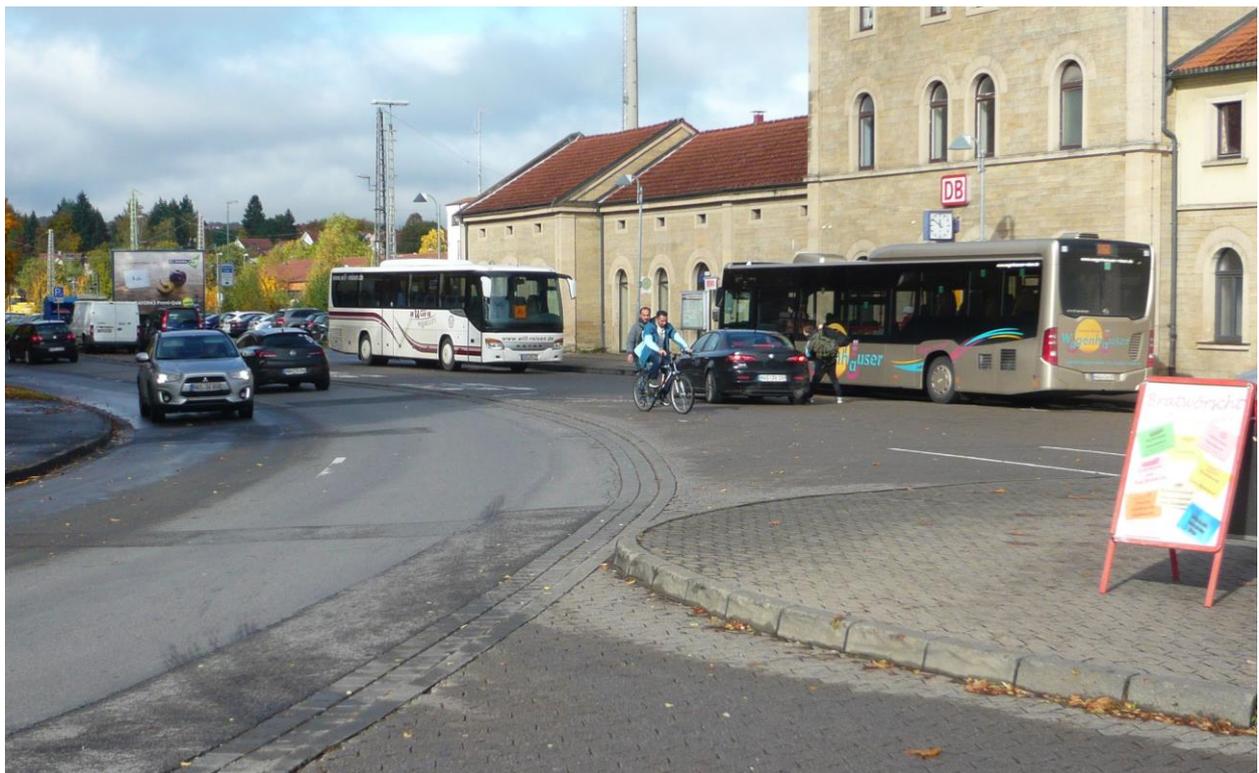
Handlungsschwerpunkt Bahnhof/-umfeld-

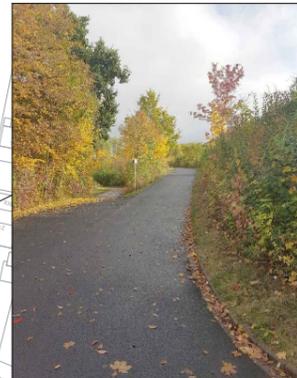
Kreisel Nordtangente

- Steile und sehr lange fußläufige Anbindung der Querungsmögl.
- mangelnde Einsehbarkeit

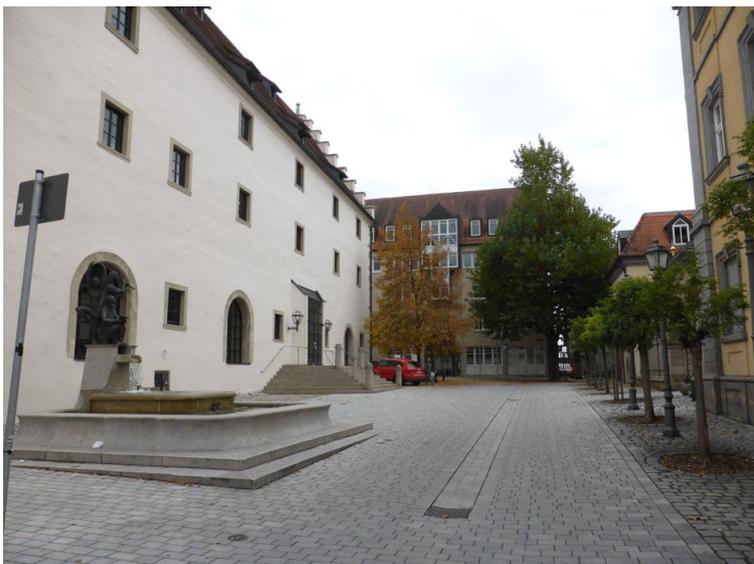
Blickrichtung Süd (Höhe Hauptstraße 5)

Die Platzfläche wurde bereits barrierearm umgestaltet.

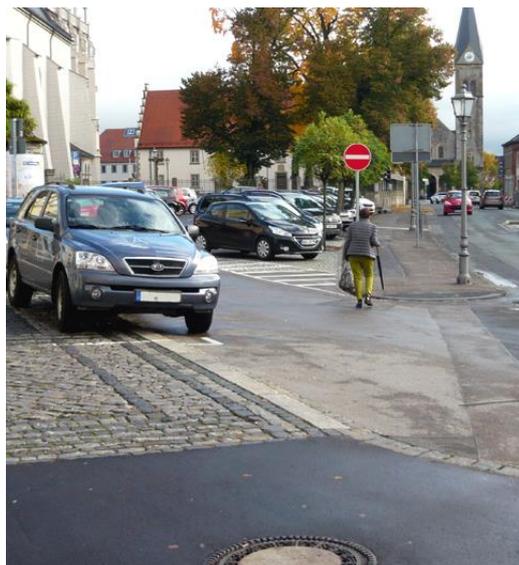
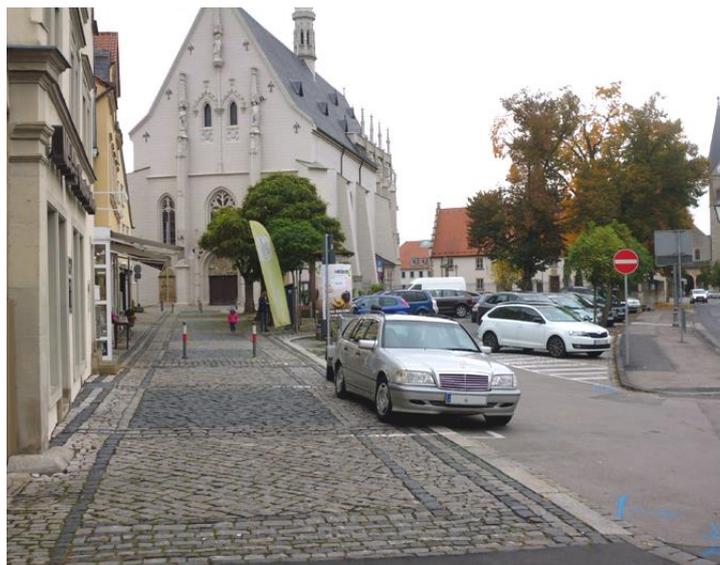
Blickrichtung Ost (Höhe Hausnr. 3)

- große Barrieren
- schlechte Begehbarkeit und Verkehrssicherheit
- mangelnde Platzgestaltung
