Anlage 5: Naturschutzfachliche Angaben zur speziellen artenschutzrechtlichen Prüfung

Naturschutzfachliche Angaben zur speziellen artenschutzrechtliche Prüfung

Projekt: Vorhabensbezogener Bebauungsplan
Betonfertigteilwerk Firma KANN – 1. Änderung

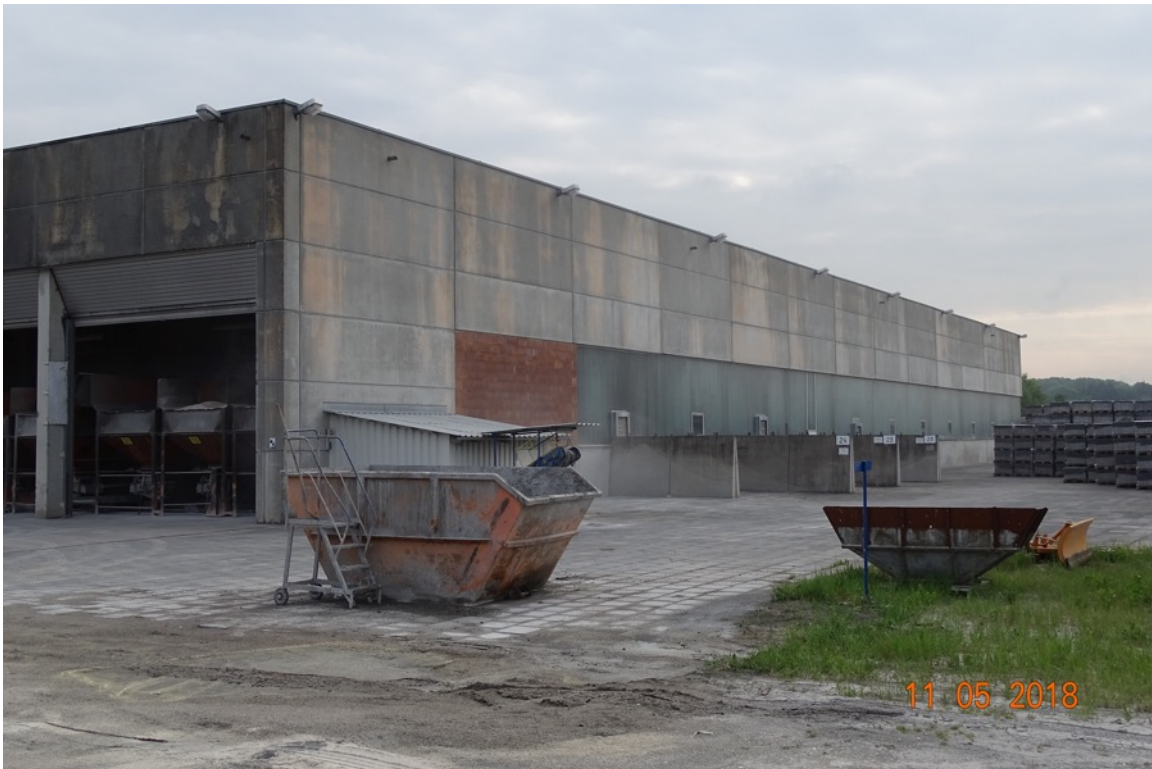
In der Fassade befinden sich keine als Brutplätze geeignet erscheinenden Löcher oder Höhlungen. Die Fugen zwischen den Betonfertigteilen sind geschlossen (Abb. 2).

In der Fassade befinden sich keine als Fledermausquartier geeignet erscheinenden Löcher oder Höhlungen. Die Fugen zwischen den Betonfertigteilen sind geschlossen (Abb. 2). Die Dachabschlussbleche haben einen relativ großen Abstand zur Außenwand und erscheinen v. a. zu kurz (ca. 5-10 cm), um als Fledermausspaltenquartiere geeignet zu sein (Abb. 3).

Abb. 2: Südseite des Betriebsgebäudes, die Fassade besitzt keine für Fledermäuse geeigneten Spalten

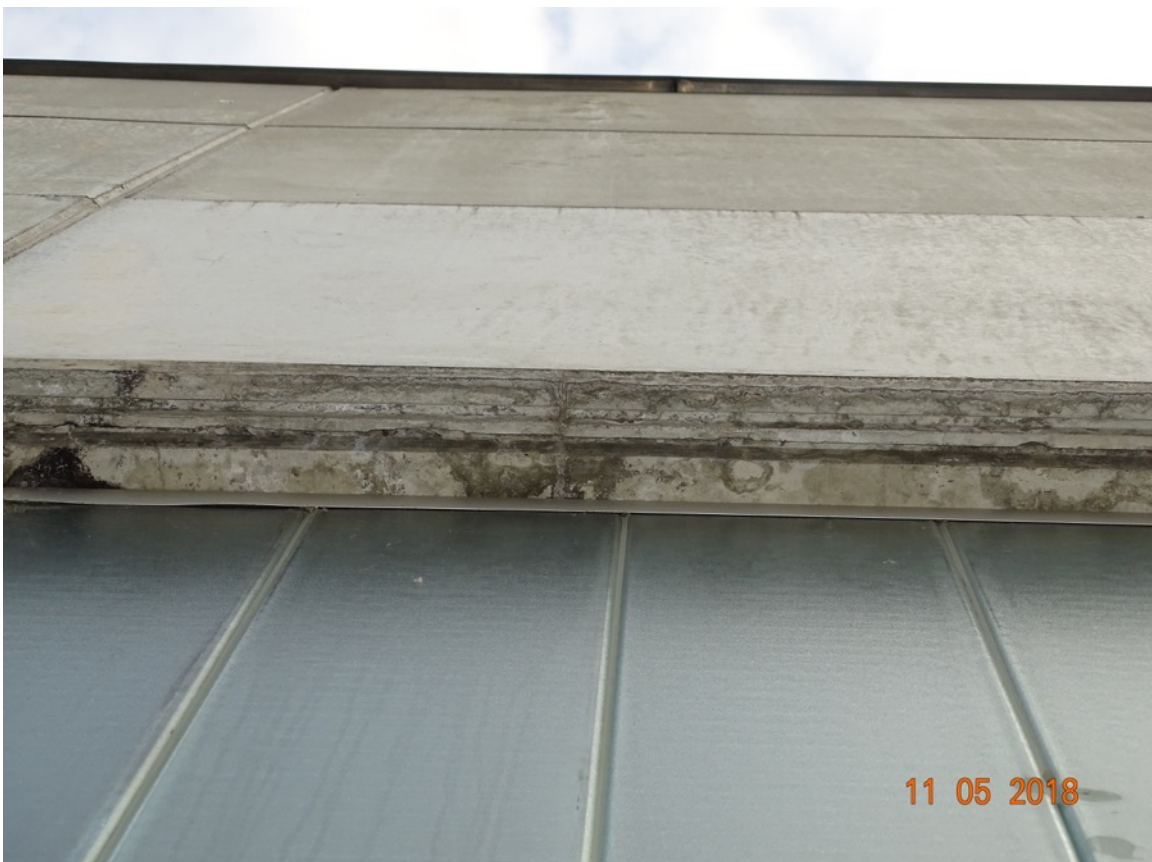
Die Suche mit Hilfe eines Fernglases hinter den Dachabschlussblechen hat keine Fledermausfunde erbracht. An vielen Stellen war der Spalt dicht mit Spinnweben versponnen, was ebenfalls darauf hinweist, dass nicht regelmäßig Tiere ein- und ausfliegen. Charakteristische Verfärbungen, die auf regelmäßig genutzte Fledermaus-Hangplätze im Bereich der Dachabschlussbleche hinweisen, waren nicht zu erkennen.

Abb. 3: Südseite des Betriebsgebäudes, Detailansicht der Fassade mit Einblick in den Spalt hinter dem Dachabschlussblech

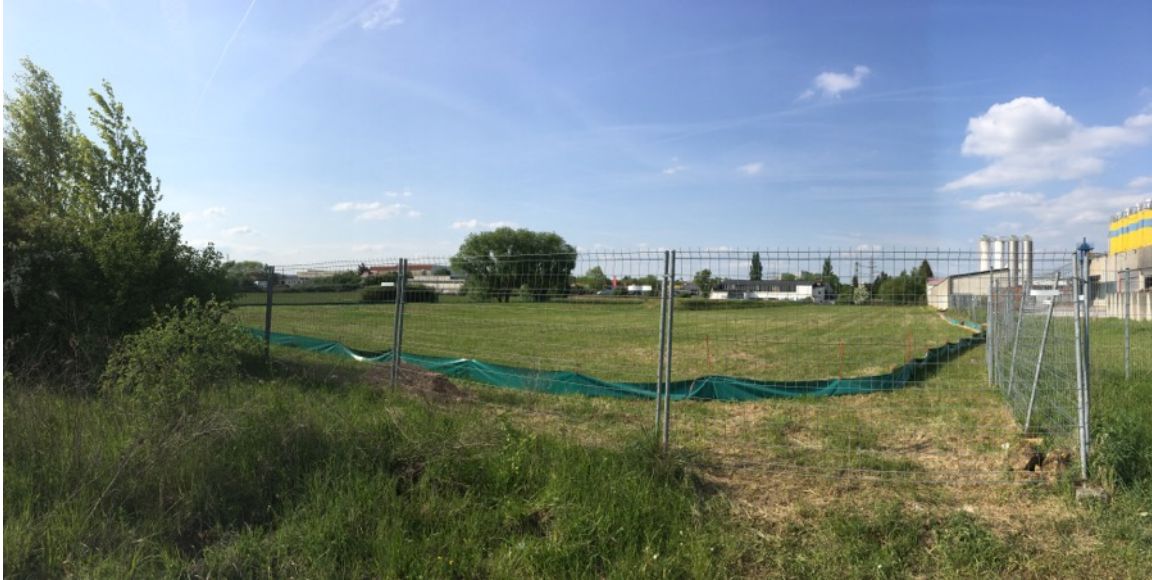
Abb. 4: Die Brachfläche Fl.-Nr. 3188/1, auf der die neue Lagerfläche errichtet werden soll, ist bereits mit einem Reptilienzaun abgesperrt.

- V 1. Einzäunen der Eingriffsflächen bis zum Beginn der Erschließung mit einem reptiliensicheren Zaun um eine Zuwanderung von Zauneidechsen zu verhindern. Regelmäßige Mahd der gezäunten Fläche auf Anforderung der Umweltbaubegleitung.
- V 2. Abfang von Zauneidechsen in den gezäunten Flächen und Umsiedlung der Tiere auf die vorbereiteten Ersatzhabitate (siehe CEF- und FCS-Maßnahmen unten). Der Abfang kann

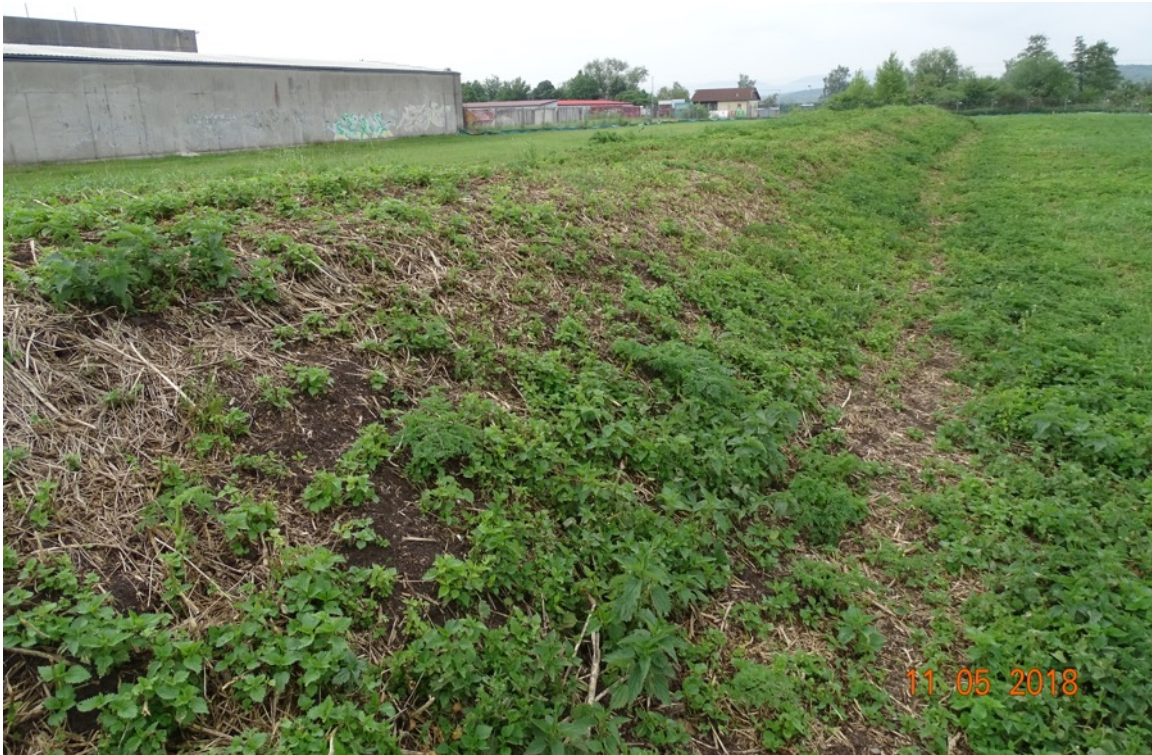
Aufgrund des Nachweises von subadulten Tieren ist von der Funktion der Brachfläche als Fortpflanzungshabitat auszugehen. V. a. die zentrale Erdmiete und die westliche Böschung sind hierbei m. E. als Ganzjahreshabitate inkl. Überwinterungs- und Fortpflanzungsmöglichkeit, von besonderer Bedeutung.

Abb. 5: Die Erdmiete auf der Brachfläche ist Ganzjahreslebensraum und mögliches Fortpflanzungshabitat für Zauneidechsen.

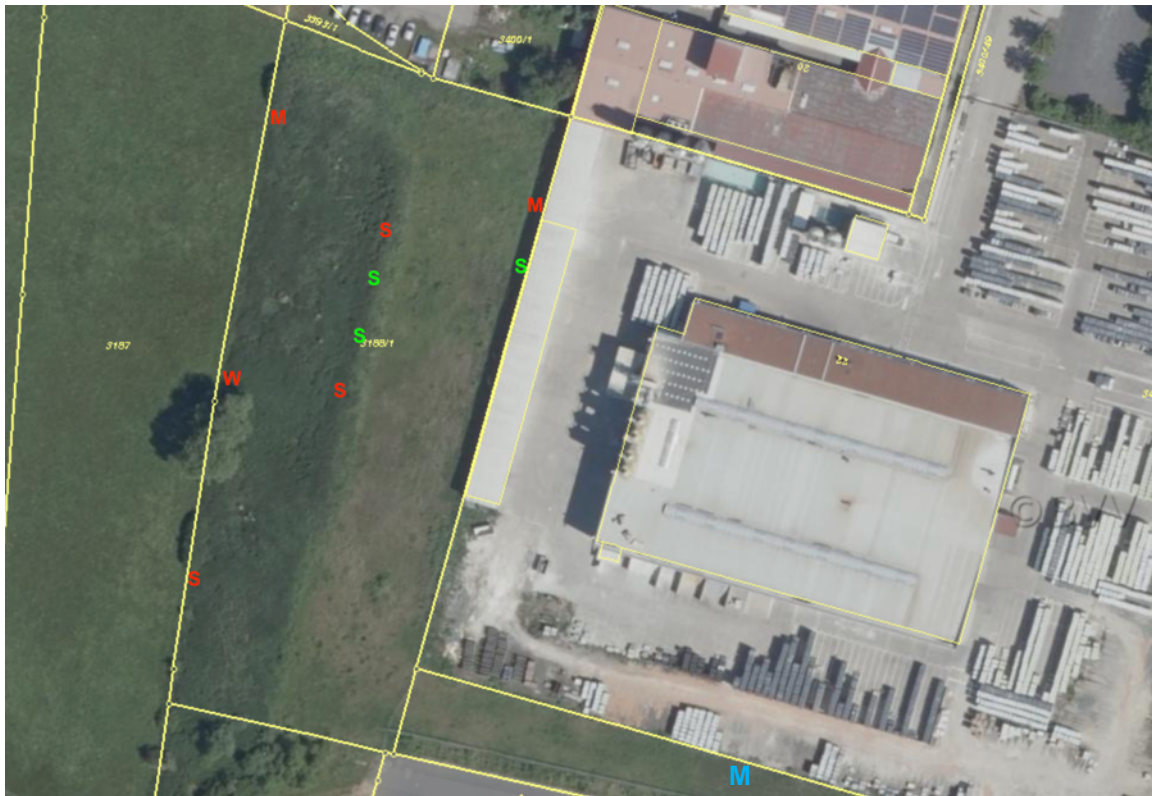
Auf der Brachfläche Fl.-Nr. 3188/1, auf der die neue Lagerfläche errichtet werden soll, wurden folgende Zauneidechsenbeobachtungen gemacht (Abb. 6):

- Vor der Mahd und der Errichtung des Reptilienschutzzauns am **17.04.2018** wurde die Fläche von mir auf Vorkommen von Zauneidechsen abgesucht. Ich beobachtete **sechs Individuen**. Zwei subadulte Tiere saßen auf der zentralen Erdmiete, ein subadultes Tier und ein erwachsenes Weibchen sowie ein adulte Männchen auf der westlichen Böschung und ein erwachsenes Männchen an der Wand zu den Lagerboxen am Westrand des Betriebsgebäudes.

- Am 26.04.2018 war der Reptilienschutzzaun geschlossen.
- Am **27.04.2018** habe ich **drei Subadulte** innerhalb des Schutzzauns beobachtet. Zwei saßen auf der zentralen Erdmiete, ein Individuum an der Mauer der Lagerboxen.

Auf dem Betriebsgelände kommen Zauneidechsen vor (Abb. 6, Abb. 7). Die randlichen Heckenstreifen im Osten und Süden und die Grünflächen im Süden bieten geeignete Zauneidechsenhabitate auch mit Fortpflanzungsmöglichkeit (Abb. 8). Der Grünstreifen im Osten ist nur als Nahrungshabitat von Interesse, weil er recht bodenfeucht ist, worauf das dort wachsende Schilf hinweist. Fortpflanzungs- und Überwinterungshabitate sind dort nicht zu erwarten (Abb. 9).

Abb. 6: Zauneidechsenfunde auf dem Gelände der Fa. KANN
rot = Funde am 17.04.18, grün = Funde am 27.04.18, blau = Fund am 11.05.18
S = Subadult, W = Weibchen, M = Männchen

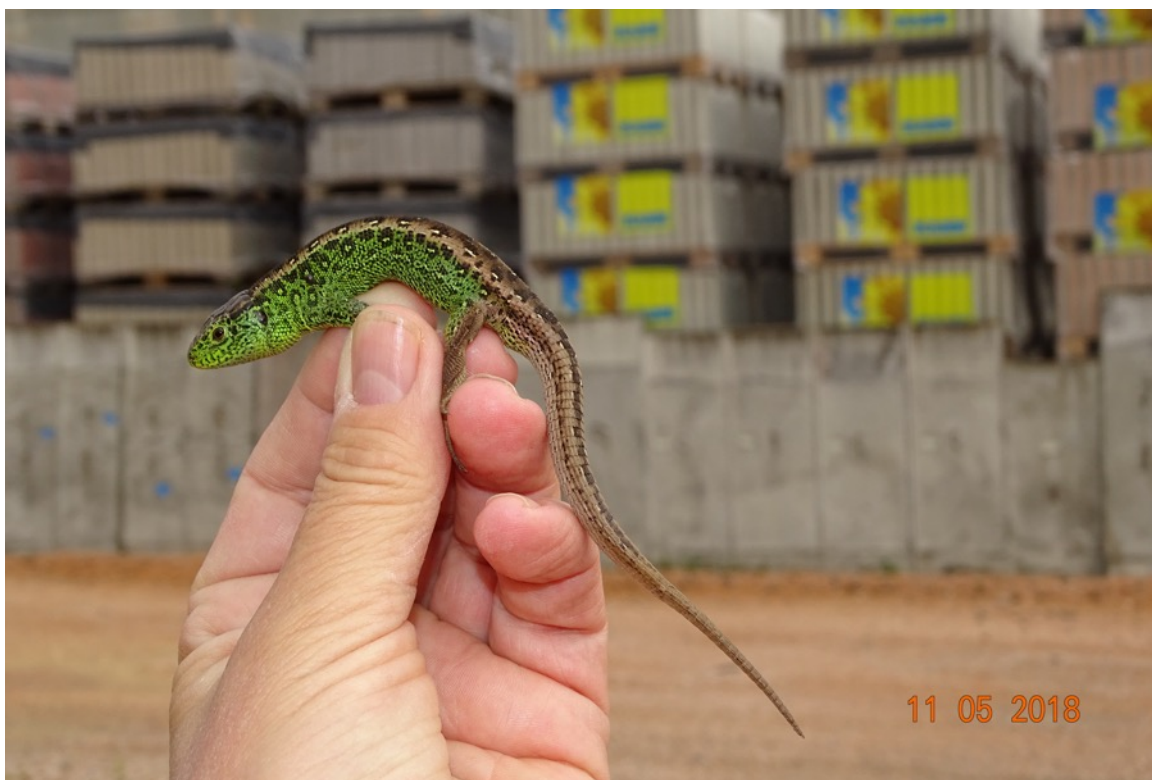
Abb. 7: Männliche Zauneidechse auf dem Grünstreifen am südlichen Rand des Betriebsgeländes.

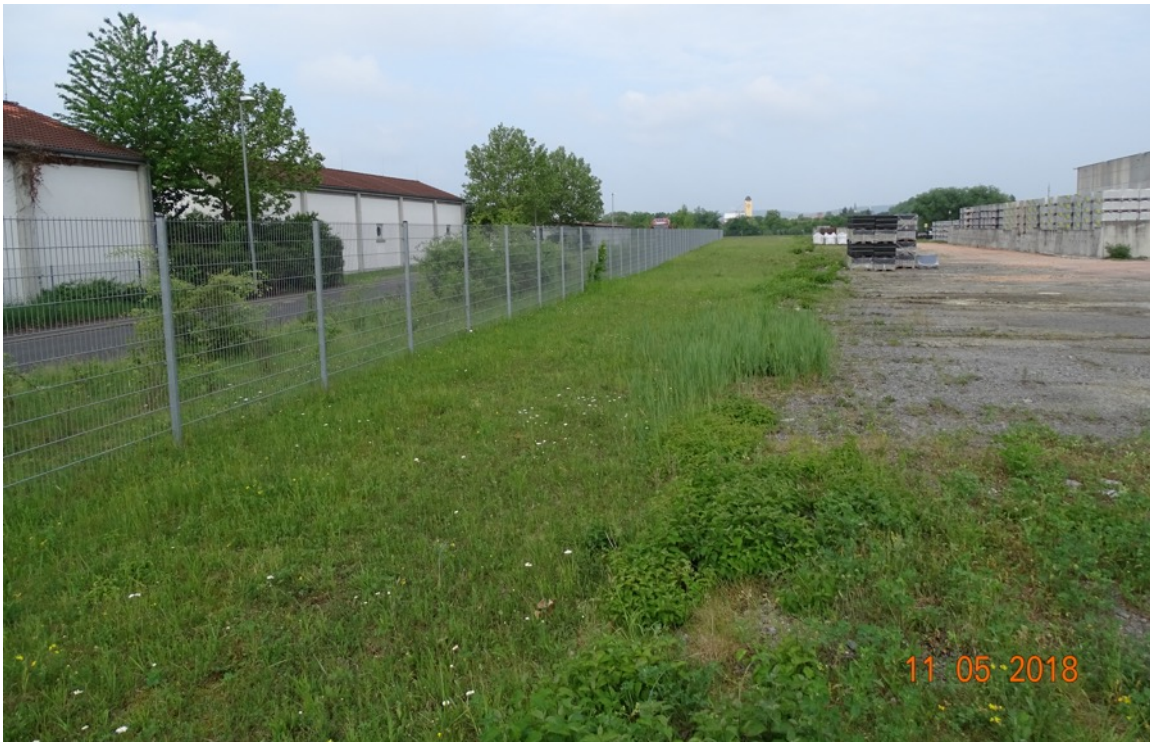
Abb. 8: Der Grünstreifen am Südrand des Betriebsgeländes ist Zauneidechsenhabitat. Der Fundort des Männchens lag etwa auf Höhe der weißen Bigpacks. Am rechten Bildrand schließt das Baufeld des Regenrückhaltebeckens an.

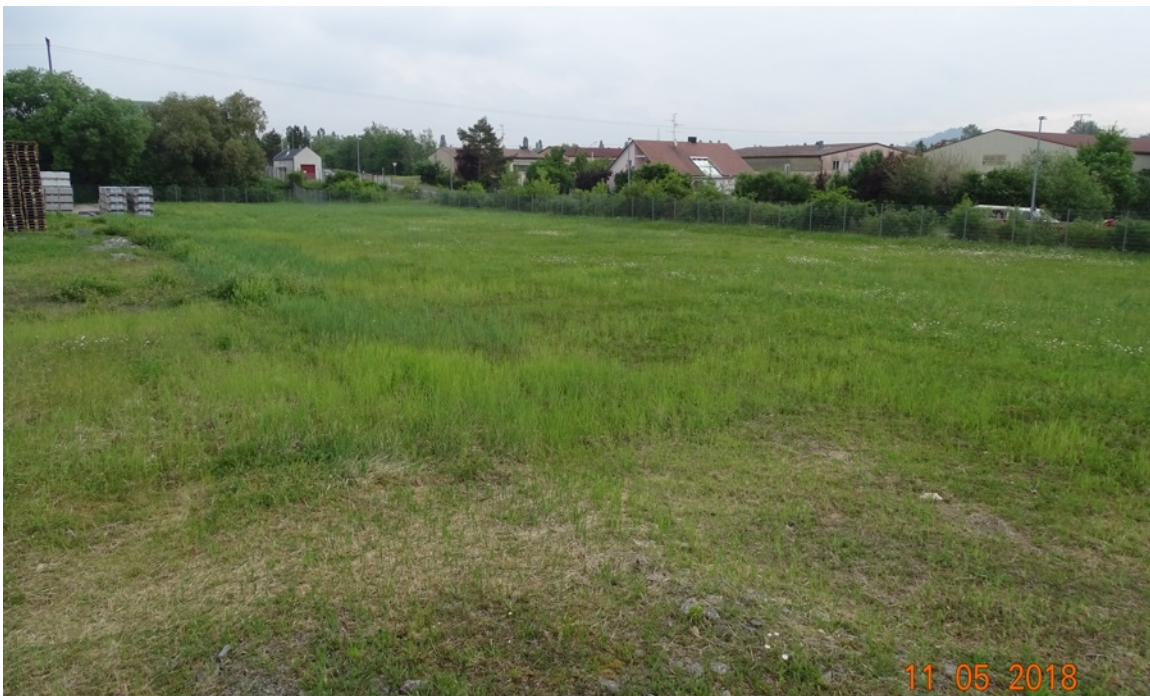
Abb. 9: Die Grünfläche am Ostrand des Betriebsgeländes ist teilweise sehr bodenfeucht. Hier sind allenfalls Zauneidechsennahrungshabitate zu vermuten.

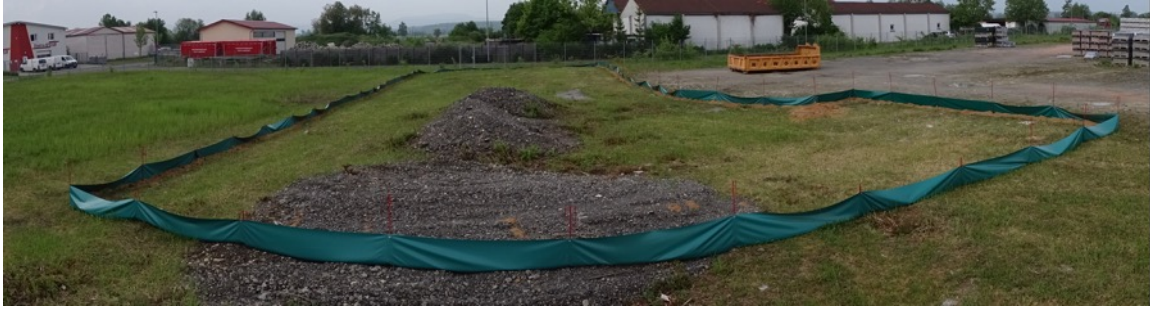
Der östliche Teil des geplanten Regenrückhaltebeckens liegt im Zauneidechsenhabitat. Es wurde ebenfalls am 26.04.2018 mit einem Reptilienzaun abgesperrt (Abb. 10).

Im gezäunten Bereich habe ich bisher **keine Zauneidechsen** beobachtet.

Abb. 10: Der im Bereich von Zauneidechsenhabitaten liegende Teil des Baufeld des Regenrückhaltebeckens wurde bereits mit einem Reptilienzaun abgesperrt.
