Bericht

zur Erarbeitung eines Konzepts "Barrierefreie Gemeinde" der Stadt Haßfurt

ENDFASSUNG

Stand: 14.09. 2017

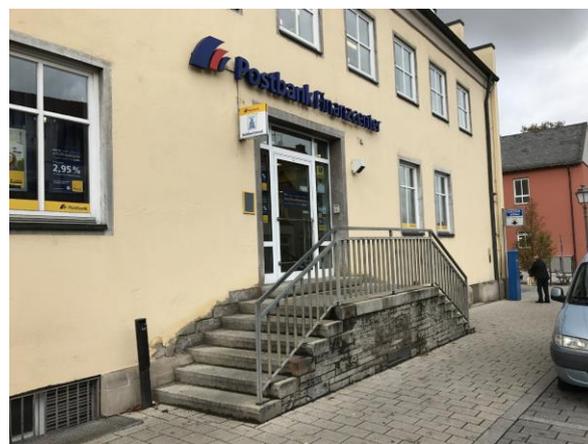
Treppenanlage zur Erschließung Post –

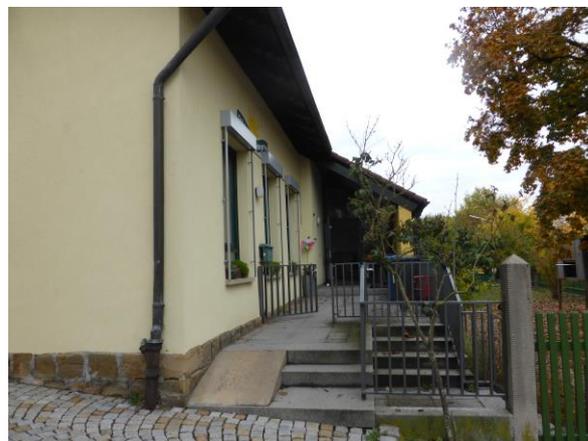
Zugänglichkeit eingeschränkt barrierefrei -

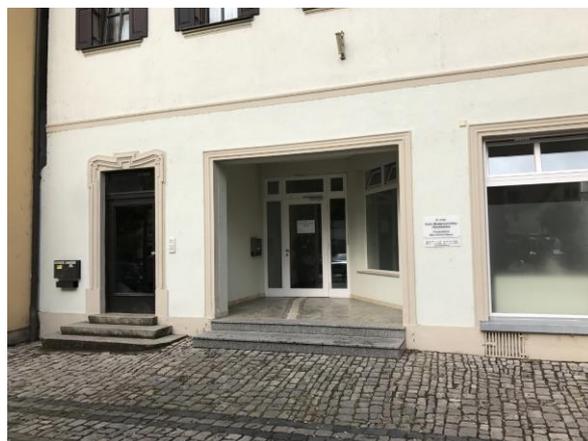
Große Barrieren -

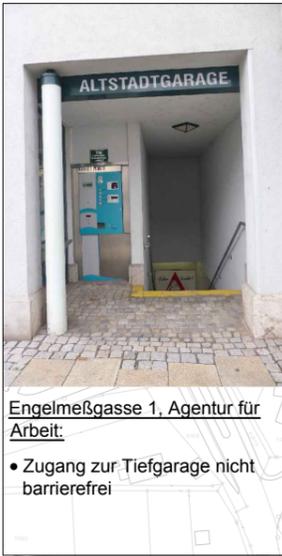
Engelmeißgasse 1, Agentur für Arbeit:

- Zugang zur Tiefgarage nicht barrierefrei

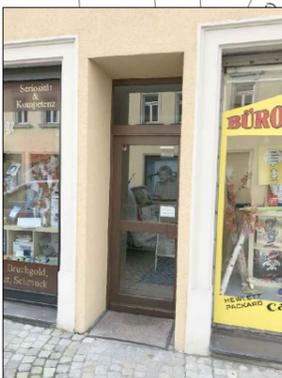
Hauptstraße 35, z.T. Büroartikel, überwiegend Leerstand:

- Zugang zur Hauptstraße nicht barrierefrei
- Zugang zur Brückenstraße eingeschränkt barrierefrei, Türbreite zu gering

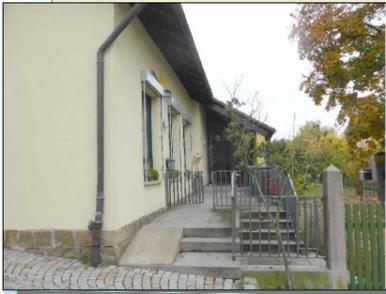
Anstaltsgäßchen 6, Kita:

- Zugang trotz Rampe nur eingeschränkt barrierefrei
- Rampe mit Anschlag an Oberkante Straßenniveau

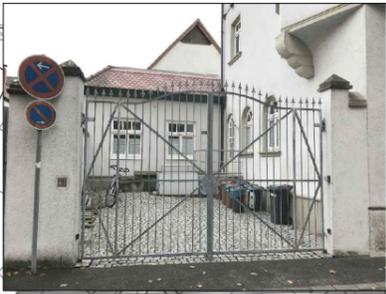
Promenade 17, Jobcenter:

- Haupteingang nicht barrierefrei
- Barrierefreier Nebeneingang im Innenhof, schwer auffindbar und nicht ohne fremde Hilfe nutzbar

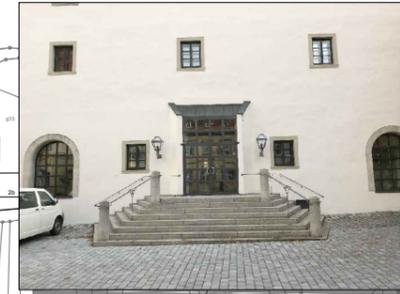
Hauptstraße 3, Stadthalle:

- Haupteingang nicht barrierefrei
- Barrierefreier Nebeneingang im Innenhof mit Aufzug, schwer auffindbar und nicht ohne fremde Hilfe zugänglich

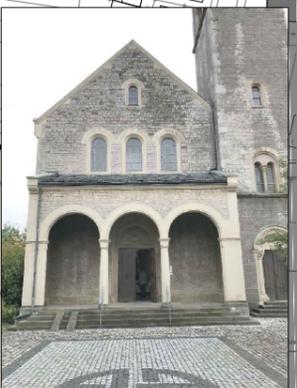
Heideloffplatz 10, Christuskirche:

- Zugang eingeschränkt barrierefrei
- Rampe ohne fremde Hilfe nicht benutzbar

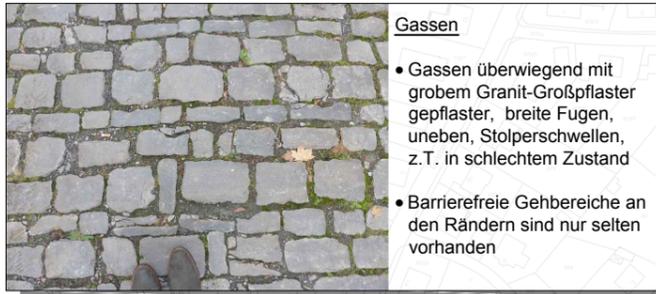
- Gassen überwiegend mit grobem Granit-Großpflaster gepflaster, breite Fugen, uneben, Stolperschwellen, z.T. in schlechtem Zustand
- Barrierefreie Gehbereiche an den Rändern sind nur selten vorhanden

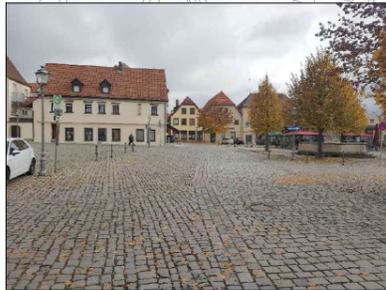
Kirchplatz

- Granit-Großpflaster, breite Fugen, überwiegend in schlechtem Zustand
- Keine barrierearme Querung zum Marktplatz vorhanden
- Uneben, sehr schlechte Begehbarkeit

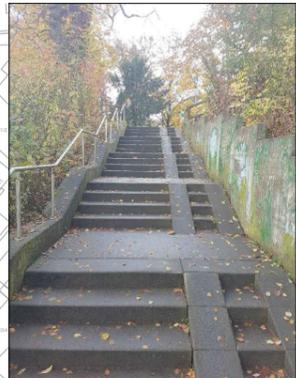
Zugang Park

- Zugang zur Grünanlage nicht barrierefrei

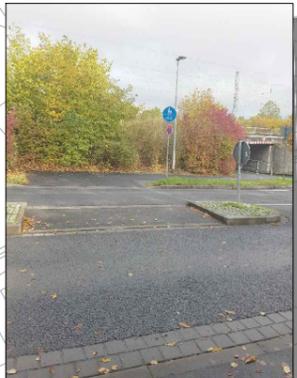
Querung Bahnhofstraße

- Querung über Mittelinsel, geringe Tiefe der Insel erzeugt jedoch ein Gefahrenpotenzial

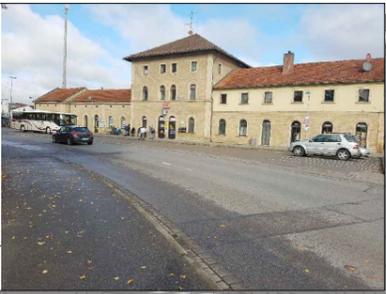
Ezo-Kreisel

- Querung der Nordtangente (westl. Seitenarm des Kreisverkehrs) nur über lange und steile Rampe möglich, umständliche Wegeführung
- Querung der anderen 3 Arme über Mittelinseln mit taktilem Leitsystem

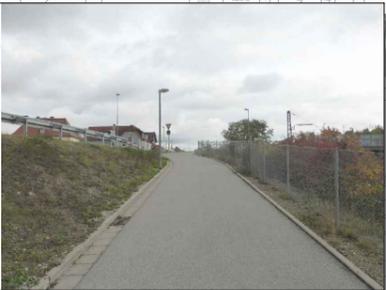
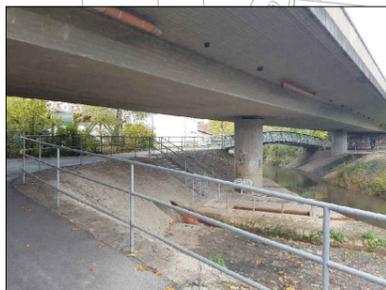
Querung Nassach und B26

- Querung der Bahntrasse und der Nordtangente nur durch Unterführungen möglich
- Überquerung Nassach über Brücke mit leichter Steigung
- Keine Beleuchtung, unangenehme Raumwahrnehmung

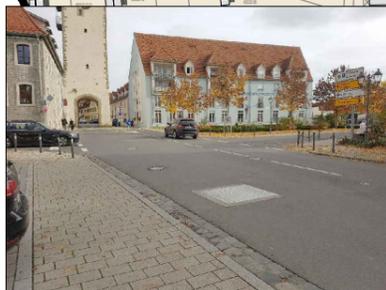
Unteres Tor

- Fehlende Querungsmöglichkeiten an 3 Seitenarmen
- Querung über die gesicherte Insel durch Entwässerungsrinne am Rand und einen kleinen Anschlag erschwert

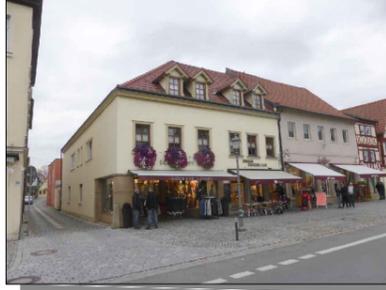
Hauptstraße

- Gehbereiche mit Granitkleinpflaster, gesägt, Bogenverlegung mit hohem Fugenanteil
- Einmündungsbereich Gassen barrierearm: Großformatiges, gesägtes Granitpflaster mit geraden Kanten und schmalen Fugen, Reihenverlegung

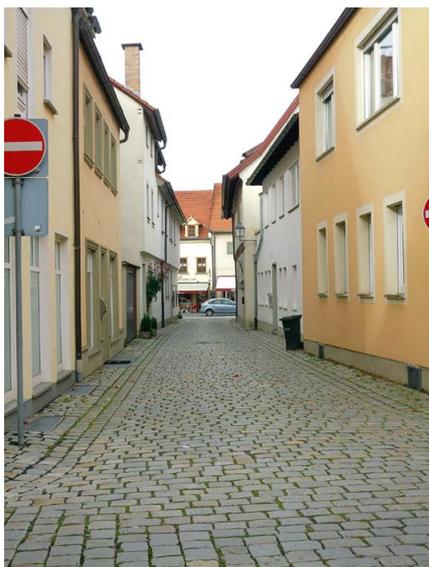
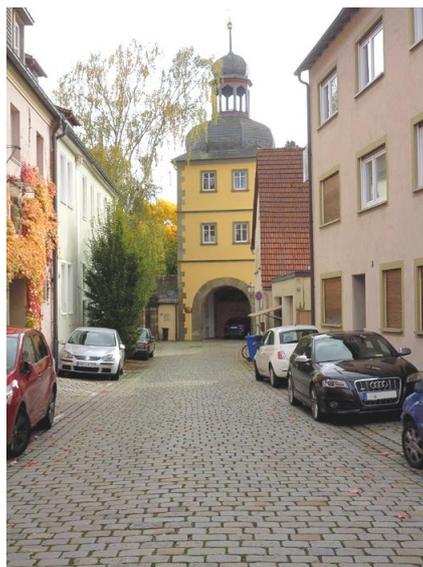
Alte Brückenstraße (708 m²)

Blickrichtung Nord (Höhe Hausnr. 11)

Blickrichtung Süd (Höhe Hausnr. 12)

Handlungsbedarf:	Priorisierung:		
	niedrig	mittel	hoch
Verbesserung Zugänglichkeit Gebäude			X

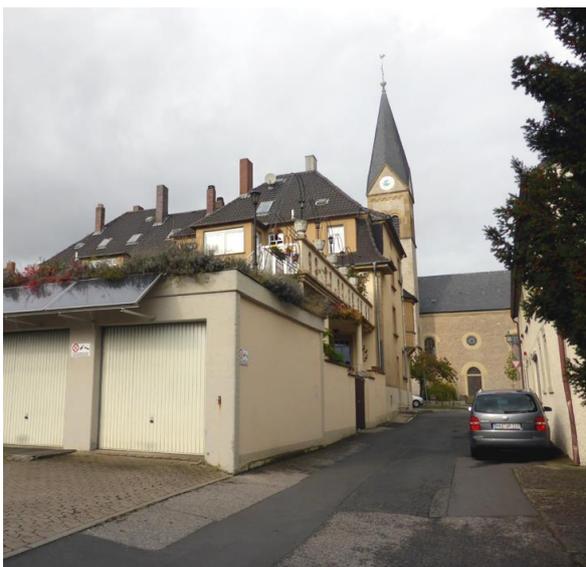
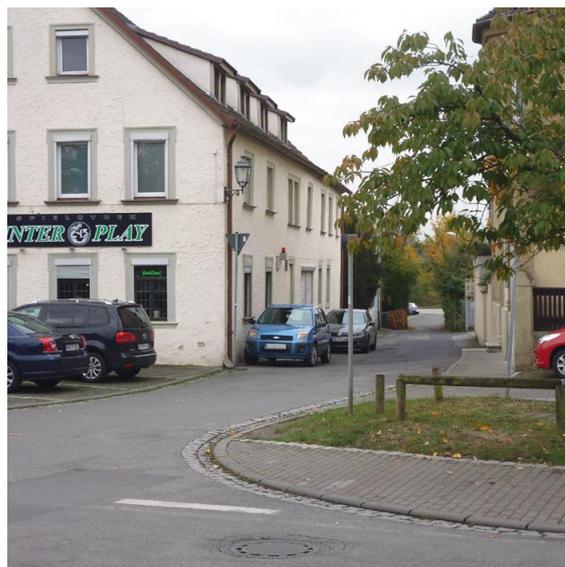
Amtskellergasse (454 m²)

Blickrichtung Nord (Höhe Hausnr. 2)

Blickrichtung Süd (Höhe Am Ziegelbrunn 2)

Handlungsbedarf:	Priorisierung:		
	niedrig	mittel	hoch
kein Handlungsbedarf für barrierefreie Gestaltung

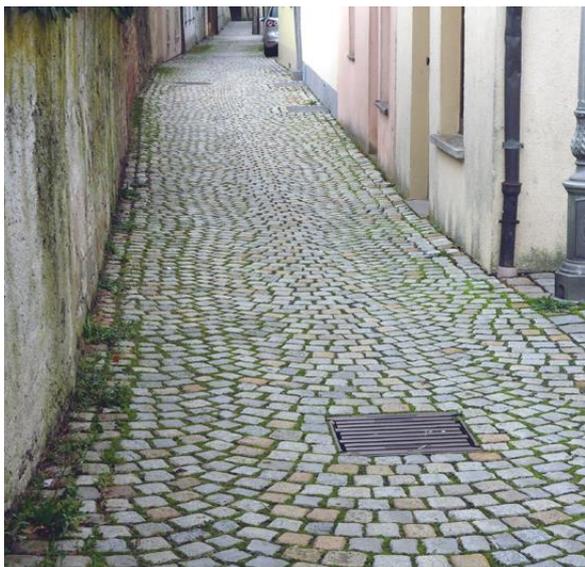
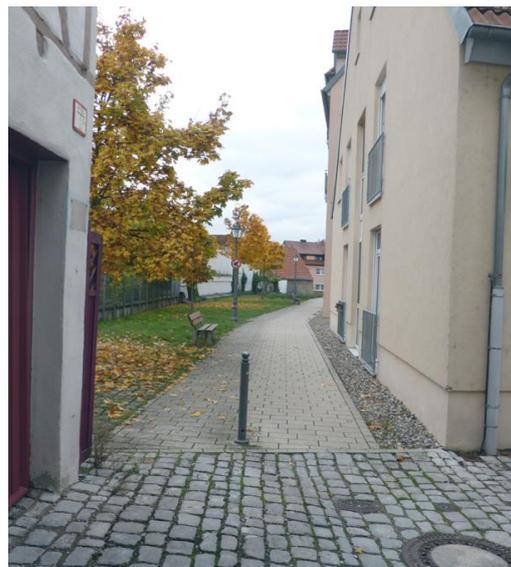
Anstaltsgäßchen (1.033m²)

Blickrichtung Ost (Höhe Brückenstraße 16)

Blickrichtung Ost (Höhe Hausnr. 19, Seniorenwohnheim)

Handlungsbedarf:	Priorisierung:		
	niedrig	mittel	hoch
Maßnahmentyp A2 - flächige Ausführung		X

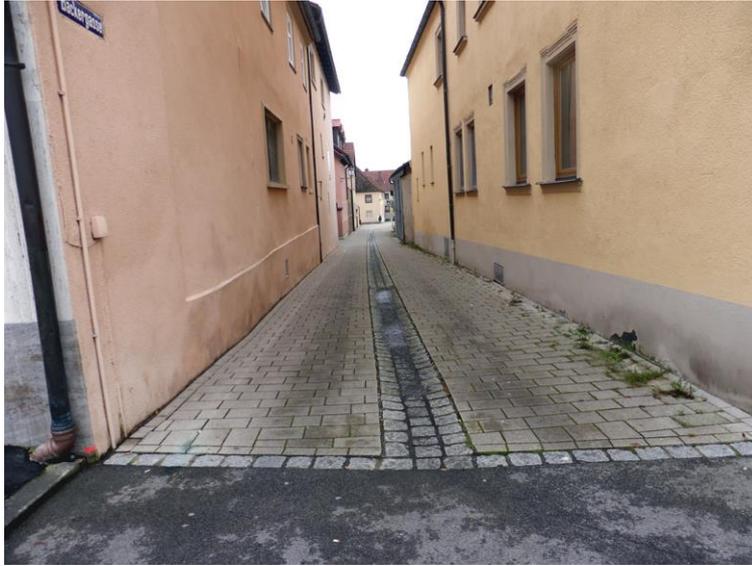
Bäckergasse (394 m²)

Blickrichtung Süd (Höhe Obere Vorstadt 10)

Handlungsbedarf:	Priorisierung:		
	niedrig	mittel	hoch
kein Handlungsbedarf für barrierefreie Gestaltung

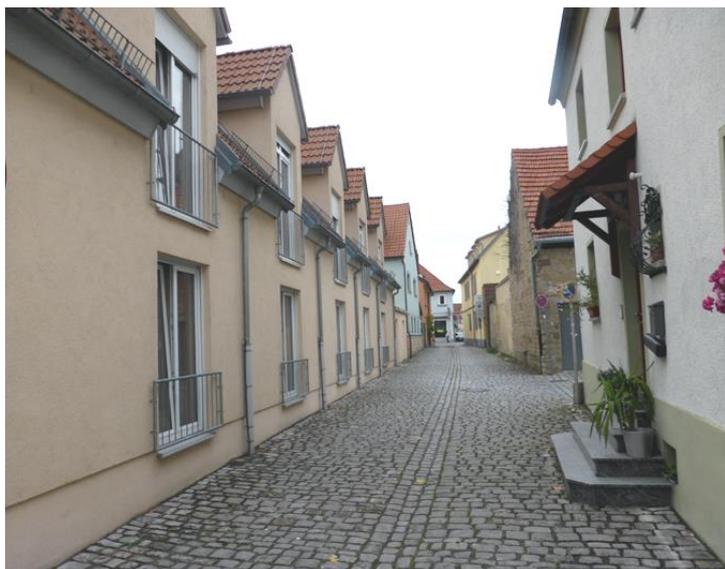
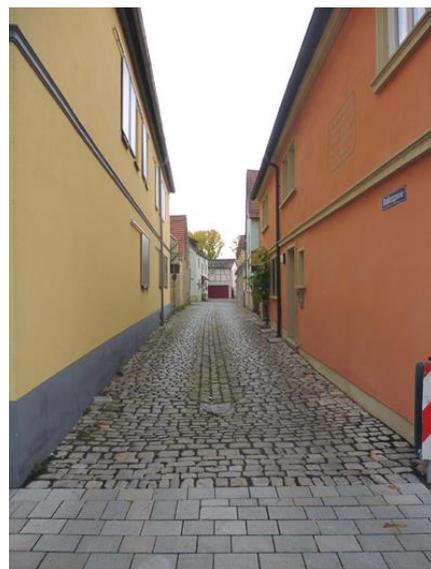
Badergasse (301 m²)

Blickrichtung Nord (Höhe Häckergasse 25)

Blickrichtung Süd (Höhe Hauptstraße 73)

Handlungsbedarf:	Priorisierung:		
	niedrig	mittel	hoch
Maßnahmentyp A2 – lineare Ausführung

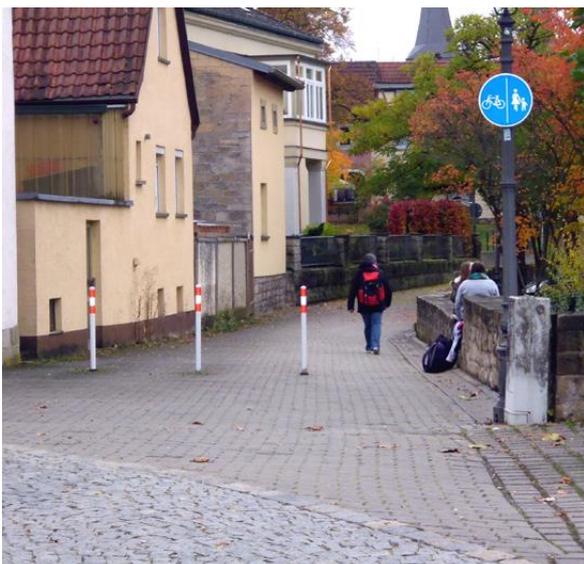
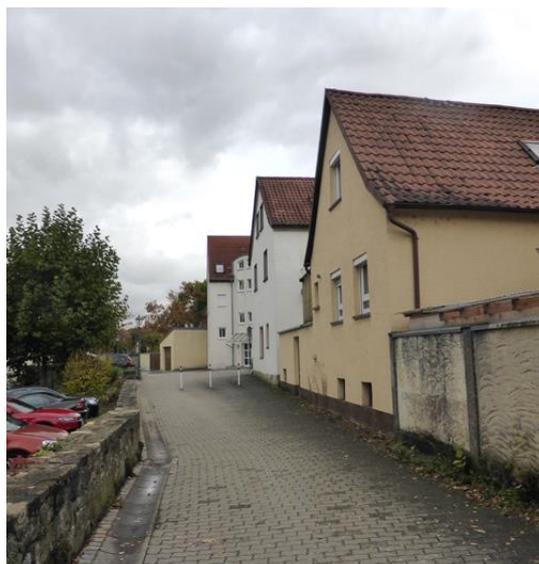
Bahnhofweg (401 m²)

Blickrichtung West (Höhe Centstraße 9)

Blickrichtung Ost (Höhe Centstraße 14, Nordseite)

Handlungsbedarf:	Priorisierung:		
	niedrig	mittel	hoch
Verbesserung Beleuchtung

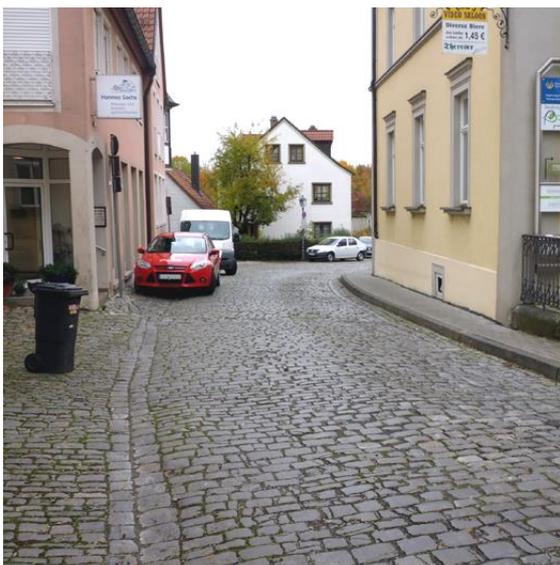
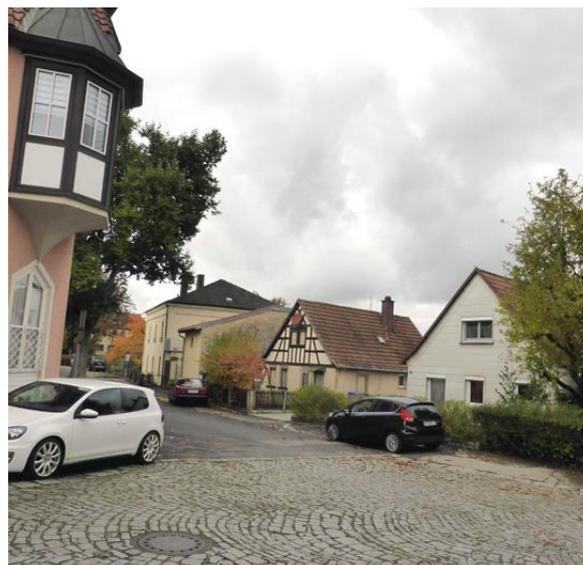
Centstraße (1.843 m²)

Blickrichtung Süd (Höhe Floriansplatz 11)

Blickrichtung West (Höhe Hausnr. 1)

Handlungsbedarf:	Priorisierung:		
	niedrig	mittel	hoch
Maßnahmentyp A3

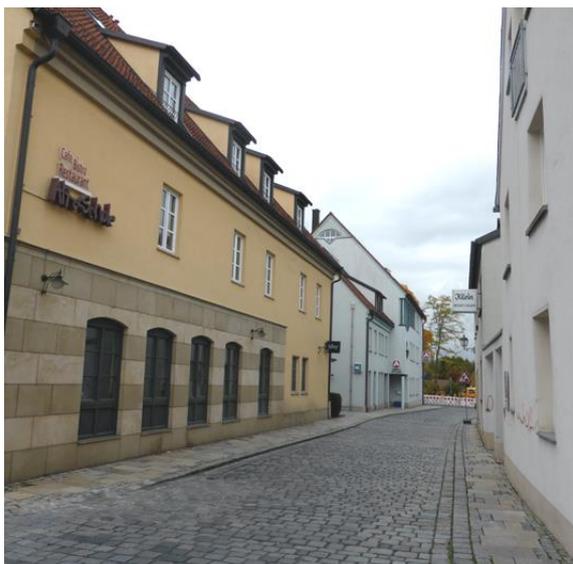
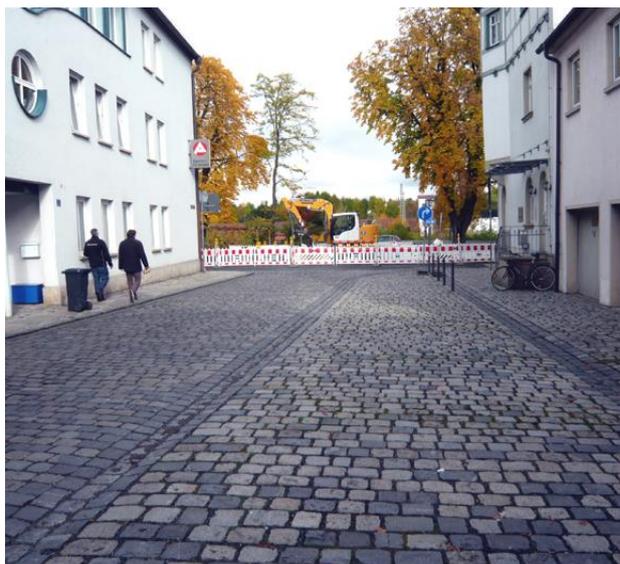
Engelmeißgasse (601 m²)

Blickrichtung Nord (Höhe Schlesingerstraße 26)

Blickrichtung Nord (Höhe Hausnr. 1)

Handlungsbedarf:	Priorisierung:		
	niedrig	mittel	hoch
Maßnahmentyp A1

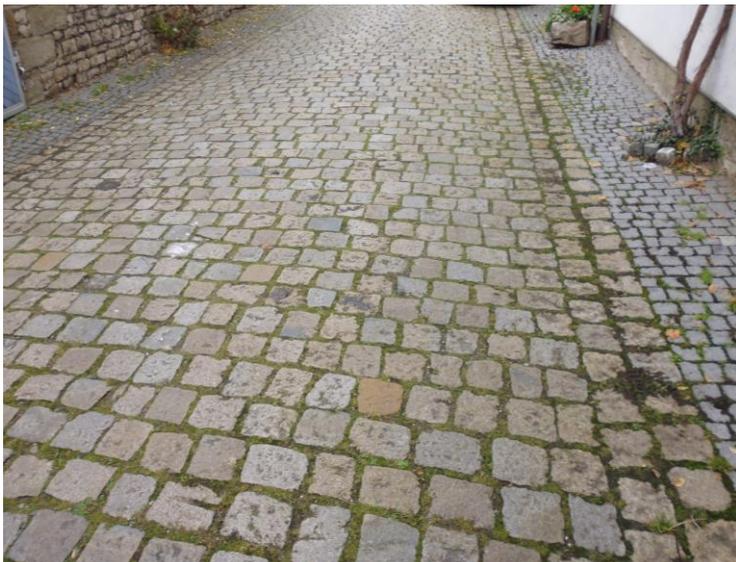
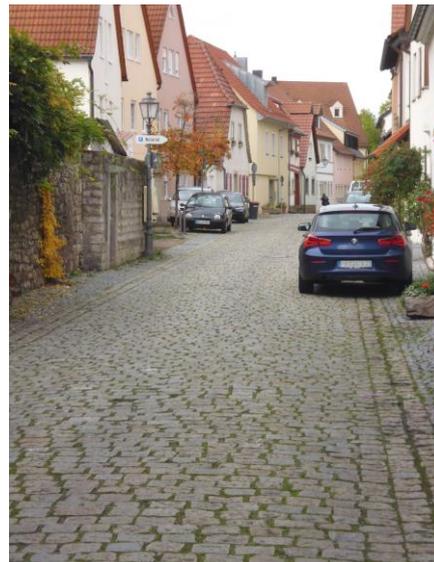
Färbergasse (1.350 m²)

Blickrichtung Nord (Höhe Hauptstraße 78)

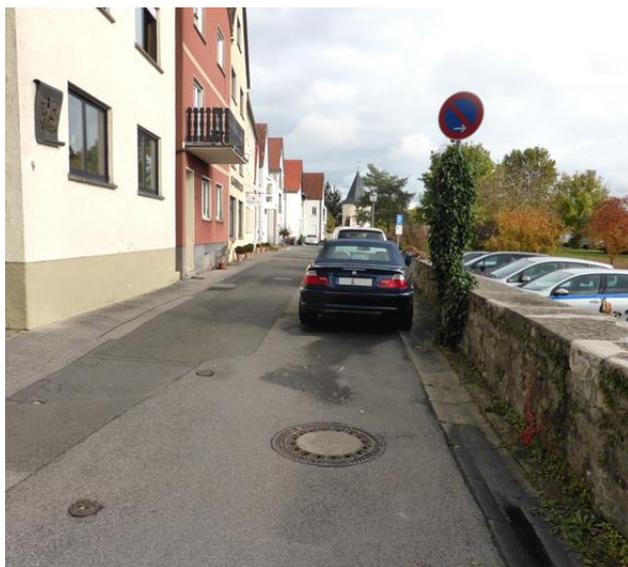
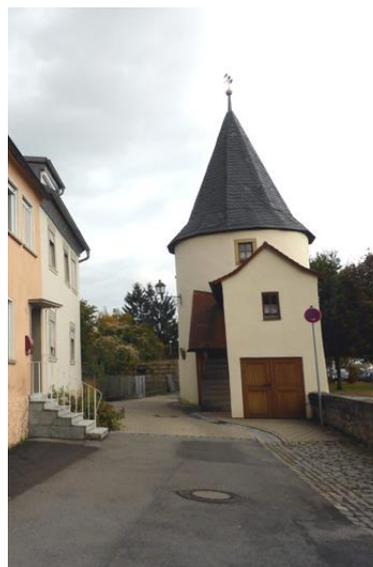
Fischerrain (1.009 m²)

- eben, gut begehbar
- Asphalt teilweise nachgebessert

- erhöhtes Verkehrsaufkommen aufgrund des Parkplatzes am Mainufer trotz der geringen Gassenbreite, erhöhtes Gefahrenpotenzial für Fußgänger / Radfahrer
- offene Gasse (zum Main hin), einseitige Bebauung (Nordseite)
- einseitig etwa 1,3m hohe Mauer (Südseite)
- Beleuchtung durch Straßenlaternen entlang der Mauer
- Oberflächengestaltung unattraktiv, Flickenteppich

- Asphaltierung unattraktiv
- kein Gehsteig
- Behinderung durch parkende Fahrzeuge entlang der Mauer

Handlungsbedarf:	Priorisierung:		
	niedrig	mittel	hoch
kein Handlungsbedarf für barrierefreie Gestaltung

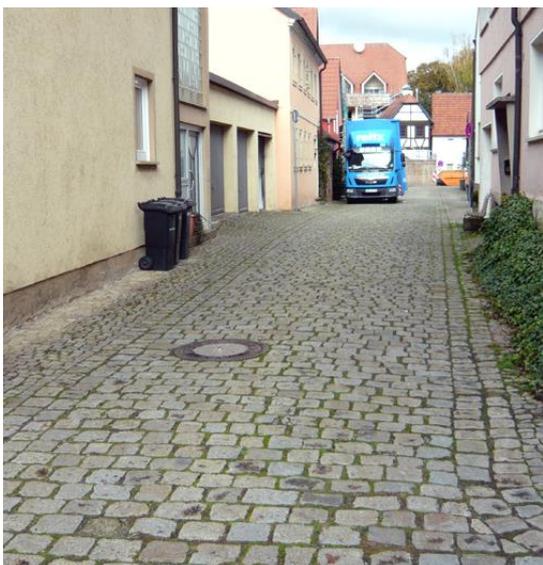
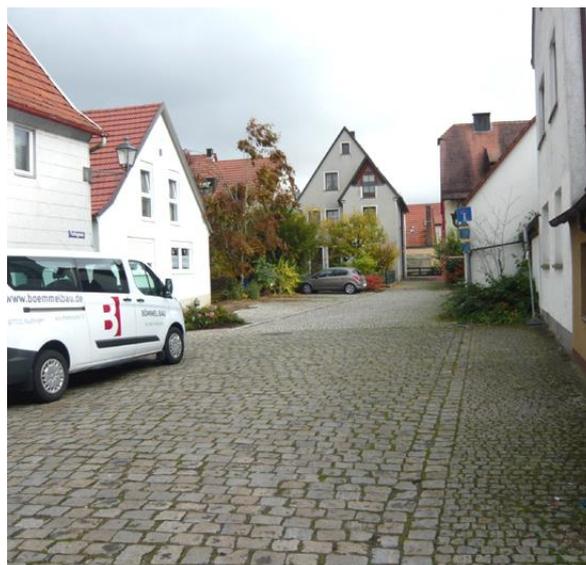
Fuchsgasse (924 m² + Spitalgasse 217 m²)

- uneben, viele Stolperschwellen
- Granitgroßpflaster teilweise brüchig

- Gasse schmal und verwinkelt
- keine Beleuchtung vorhanden

- schwer begehbar, vor allem für Menschen mit Einschränkungen jeglicher Art
- Anbindung an Promenade von Süden nicht erkennbar

Handlungsbedarf:	Priorisierung:		
	niedrig	mittel	hoch
Maßnahmentyp A2 – flächige Ausführung
